江戸城天守の再建と私の専門分野との接点

日本大学名誉教授・工学博士・一级建築士・当会会員
新宮清志

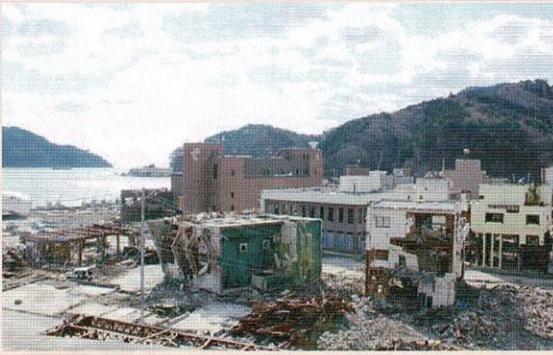
[写真1] 宮城県女川町での被災状況 (2011年4月17日、筆者撮影)

宮城県女川町での被災状況（写真一）では、転倒した鉄筋コンクリート構造の建物（左側の建物）がご覧いただけます。これは、大きな地震動によって被害を受けた杭が液状化現象で抜けや

すい状態となっているところに、さらに津波が襲ってきて杭ごと抜けて転倒してしまったと考えられます。非常に衝撃的な光景でした。

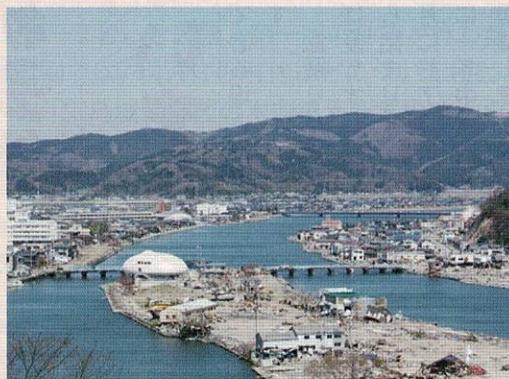
[写真2] 宮城県石巻市の河川流域での被災状況 (2011年4月17日、筆者撮影)

石巻市内の北上川の中瀬における被災状況（写真二）では、写真の左の方にシェル構造（曲板構造ともいいます。詳細は後述）らしい建物（石ノ森萬画館）をご覧いただけます。これは、大きな地震動によって多くの建物が崩壊した後に来襲した津波によって殆どの建物が流されたなかで、ちゃんと立っている極めて稀な建物です。建物の中に浸水したようですが、建物全体としては崩壊を免れた好例です。

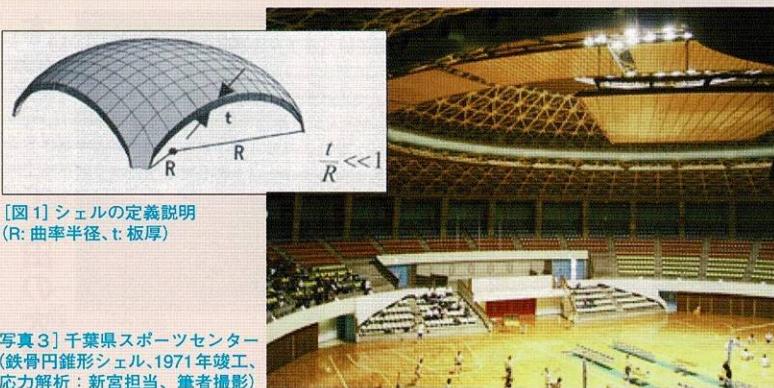
[写真3] 千葉県スポーツセンター (鉄骨円錐形シェル、1971年竣工、応力解析: 新宮担当、筆者撮影)

写真三は、筆者が大学院生のとき、師匠（当時・西村敏雄日本大学教授）の解析・実験のお手伝いをして完成した建物の内部空間です。
